Numéro 4/2012

# Feedback

TP 6980F  
(4/2012)

Rapports de difficultés en service de l'aviation canadienne

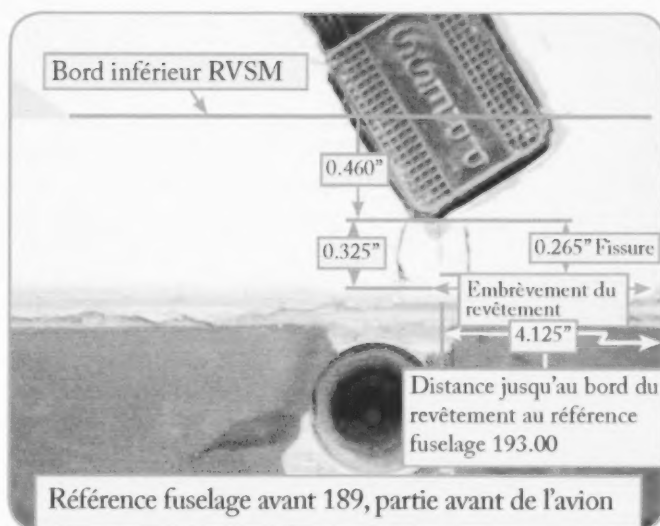
### Fissure dans le revêtement du fuselage avant

Au cours d'une opération interne planifiée pour but de vérifier les égratignures et les bosses du fuselage externe, le technicien d'entretien d'aéronefs a découvert une fissure qui prenait naissance à l'échancrure du verrou arrière de la trappe du compartiment avionique se trouvant à l'avant de l'appareil.

La fissure se situait à la référence fuselage 189 et à la référence verticale 75.25, tout juste au-dessous de la zone critique du minimum réduit d'espacement vertical (RVSM). Le dommage a été signalé à Bombardier, après quoi l'aéronef a été remis en service conformément à l'instruction technique de réparation (REO) 601R-53-11-2189 prévoyant une solution temporaire.

*Une constatation similaire a été faite sur un autre CRJ du même exploitant, les services techniques de Bombardier ayant été avisés.*

*Transports Canada, Aviation civile tient à demander à l'ensemble des exploitants et des spécialistes de la maintenance de CRJ de faire attention à cette partie de l'aéronef sujette à la formation éventuelle de fissures et de prendre connaissance de l'instruction de réparation préparée par Bombardier. ✱*

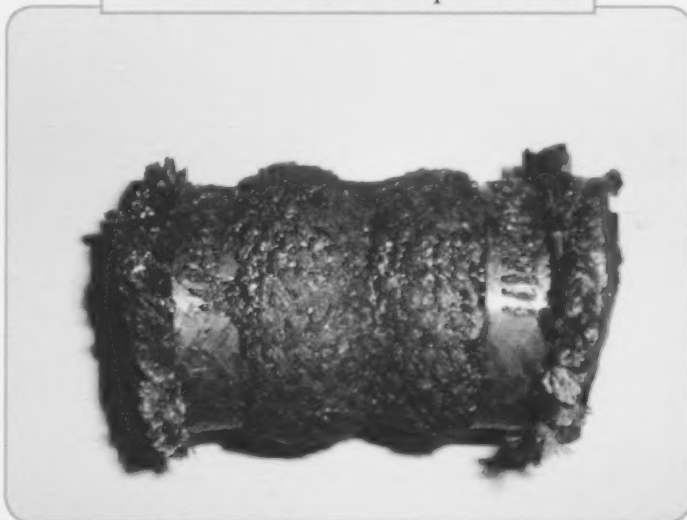
Raccord renflé causant une perte d'huile
